# ΤΜΗΜΑ ΑΡΧΙΤΕΚΤΟΝΩΝ ΜΗΧΑΝΙΚΩΝ / ΠΟΛΥΤΕΧΝΙΚΗ ΣΧΟΛΗ / Α.Π.Θ. ΕΡΓΑΣΤΗΡΙΟ 04ΕΕ10: ΕΙΣΑΓΩΓΗ ΣΤΗΝ ΑΠΟΚΑΤΑΣΤΑΣΗ ΙΣΤΟΡΙΚΩΝ ΚΤΙΡΙΩΝ

ΑΓΙΟΣ ΓΕΡΜΑΝΟΣ

ΟΙΚΙΑ ΜΙΓΓΟΥ

Τεύχος ανάλυσης-τεκμηρίωσης με θέμα:  
Κατοικία στον Άγιο Γερμανό Πρεσπών

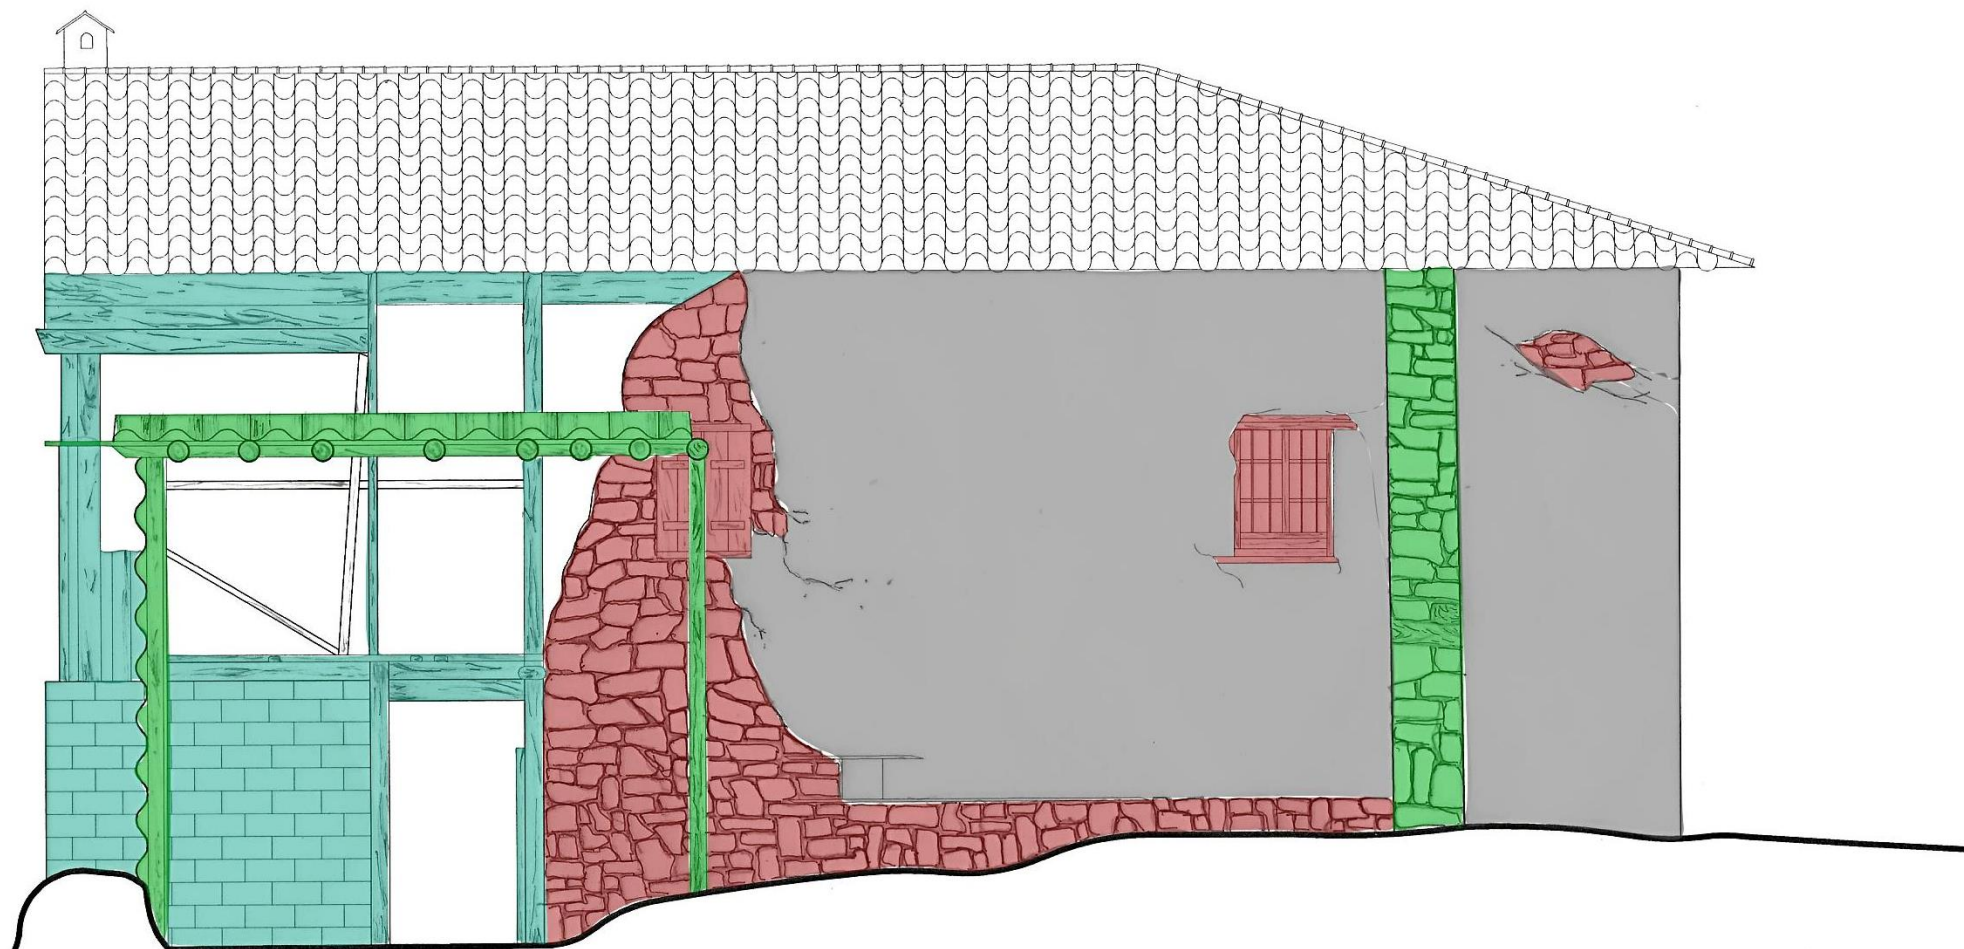
### πίσω όψη

Η πίσω όψη της κατοικίας έχει υποστεί πάρα πολλές αλλοιώσεις τόσο στην μορφολογία της όσο και στα υλικά κατασκευής. Δεν μπορεί να γίνει διακριτή η αρχιτεκτονική μορφή ή η τυπολογία (αν υπήρχε) του αρχικού κτίσματος. Ωστόσο, είναι διακριτά τα αυθεντικά υλικά κατασκευής μεταξύ των διαφόρων επεμβάσεων. Από τον μισογκρεμισμένο τοίχο φαίνονται οι πέτρες που είχαν χρησιμοποιηθεί στην αρχή, οι οποίες αργότερα επικαλύφθηκαν από τους επόμενους κατοίκους, για να μπορέσει να διατηρηθεί το κτίσμα και να εξαλειφθούν τυχόν στατικά θέματα. Επίσης, έχει υπάρξει μια επιπρόσθετη πρόχειρη κατασκευή από ξύλινα δοκάρια και φύλλα λαμαρίνας, η οποία πλέον εξυπηρετεί λειτουργίες στάθμευσης αυτοκινήτων. Οι επιμέρους προσθήκες έχουν γίνει αποσπασματικά με κύρια υλικά τα φύλλα λαμαρίνας, τις ξύλινες σανίδες και δοκάρια καθώς και τατσιμεντότούβλα, τα οποία αποκαθιστούν ένα τμήμα της όψης εξ'ολοκλήρου. Τα δυο παράθυρα που διαφαίνονται είναι του αρχικού κτιρίου και διατηρούνται αυτούσια. Στην σκεπή έχουν, κατά διαστήματα, προστεθεί επιπλέον κεραμίδια, αλλά δεν έχουν αποσυρθεί όλα τα παλαιότερα (συνεχίζουν να ακολουθούν την πρωταρχική μορφή της στέγης). Συνολικά, δεν έχει εκπονηθεί κάποια ολοκληρωμένη μελέτη αποκατάστασης ή έστω συντήρησης του κτιρίου. Οι προσθήκες έχουν γίνει από τους ιδιοκτήτες του κτιρίου στην διάρκεια του χρόνου με στόχο την βελτίωση της διαβίωσής τους στο κτίριο.

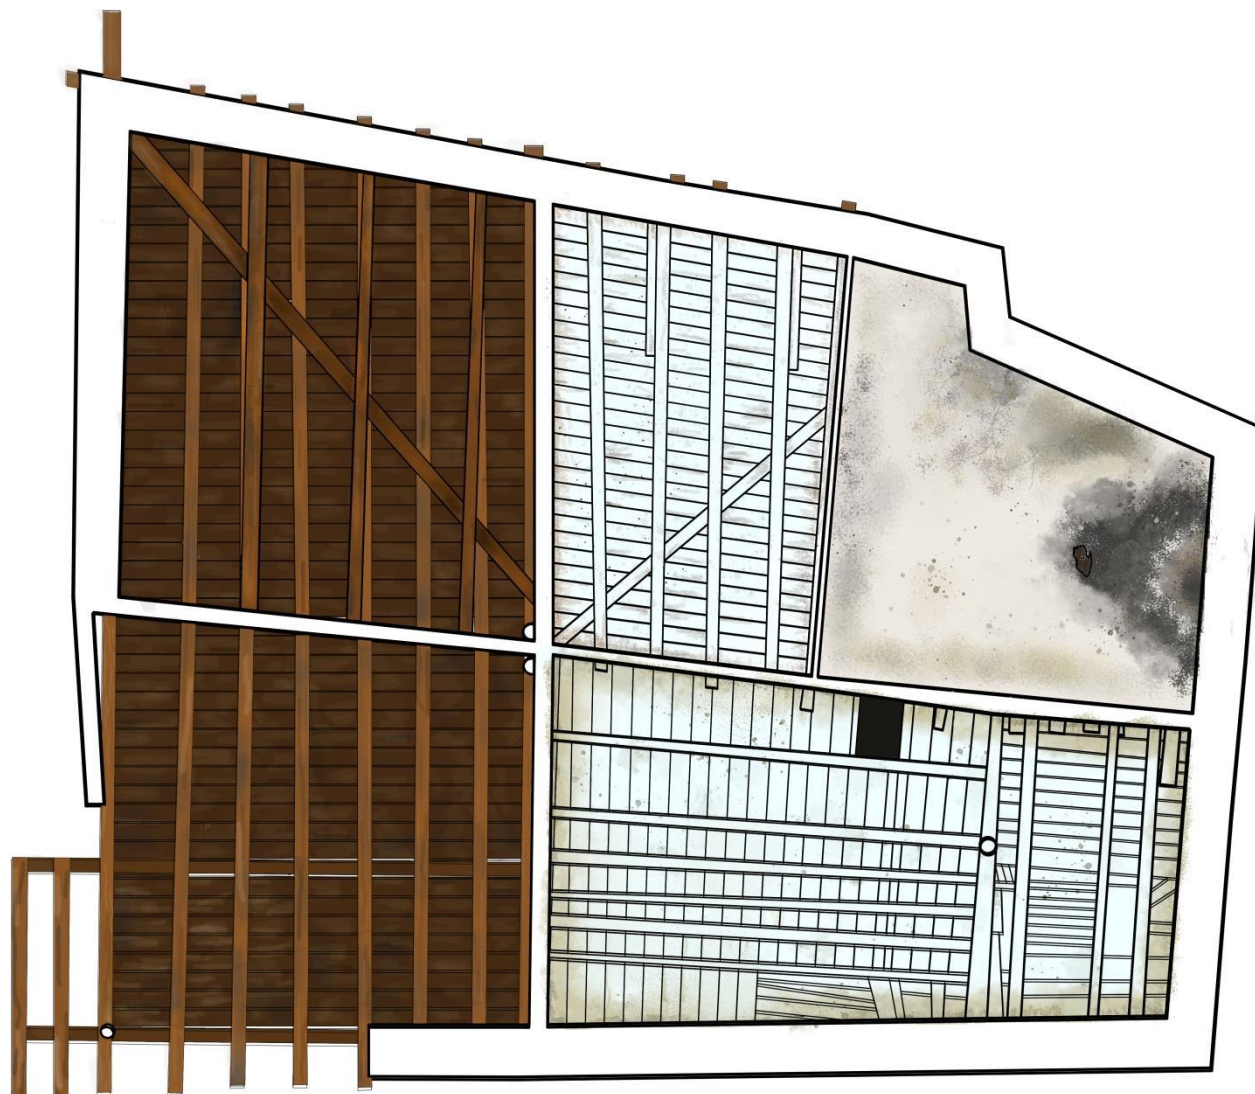
### άνωψη

Η άνωψη του ορόφου της κατοικίας μπορεί να διακριθεί στα εξής επιμέρους τμήματα: στέγη, ξύλινη και βαμμένη σε ψυχρούς τόνους οροφή και σοβατισμένη ψευδοροφή από πλεκτά καλάμια. Στο πρώτο τμήμα της άνωψης, παρατηρήσαμε την ποικιλία ξυλείας σε είδος, σχήμα και ηλικία, καθώς κατασκευάστηκε εμπειρικά με προσθετική διάταξη, συμπληρώθηκαν, δηλαδή, δοκοί και σανίδες κατά την πάροδο του χρόνου έπειτα από στατικές αδυναμίες, διαρροές και αλλοιώσεις του αρχικού σκελετού της στέγης. Στο τμήμα της οροφής, γίνεται χρήση κορμών και σανίδων, όλα βαμμένα με απαλό τυρκουάζ χρώμα, πιθανότατα για την προστασία του ξύλου από την υγρασία. Η προσθετική διάταξη των σανίδων αλλά και η χρήση μικτών υλικών, όπως χαρτόνια και εφημερίδες, είναι εμφανείς και στην οροφή. Στον κύριο χώρο με το κλιμακοστάσιο, υπάρχει ένα κενό στην οροφή (απεικονίζεται ως σκούρο ορθογώνιο), από το οποίο είναι ορατή η στέγη. Από το τελευταίο τμήμα, την ψευδοροφή, μπορούμε να αντλήσουμε πολλές πληροφορίες σχετικά με την ιστορία του κτιρίου. Η ψευδοροφή όπως και οι προσκείμενοι τοίχοι υπέστησαν καταστροφές από μια πυρκαγιά που, σύμφωνα με τον ιδιοκτήτη, χρονολογείται γύρω στο '70. Επιπλέον, η ψευδοροφή είναι ραγισμένη κάθετα στην τεθλασμένη βορεινή πλευρά και παρουσιάζει έντονες χρωματικές αλλοιώσεις εξαιτίας της υγρασίας.
