# ΤΜΗΜΑ ΑΡΧΙΤΕΚΤΟΝΩΝ ΜΗΧΑΝΙΚΩΝ / ΠΟΛΥΤΕΧΝΙΚΗ ΣΧΟΛΗ / Α.Π.Θ. ΕΡΓΑΣΤΗΡΙΟ 04ΕΕ10: ΕΙΣΑΓΩΓΗ ΣΤΗΝ ΑΠΟΚΑΤΑΣΤΑΣΗ ΙΣΤΟΡΙΚΩΝ ΚΤΙΡΙΩΝ

ΑΓΙΟΣ ΓΕΡΜΑΝΟΣ

ΟΙΚΙΑ ΜΙΓΓΟΥ

Τεύχος ανάλυσης-τεκμηρίωσης με θέμα:  
Κατοικία στον Άγιο Γερμανό Πρεσπών

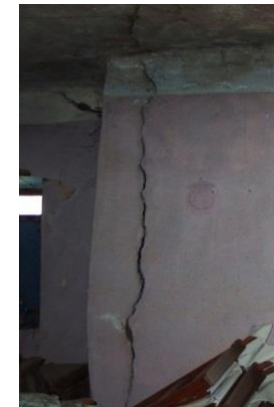
Στον όροφο του κτίσματος παρατηρήσαμε πως στους τρεις παράλληλους τοίχους υπάρχουν τρεις συνευθειακές ρωγμές στον τοίχο καθώς και στην ψευδοροφή, όπως φαίνονται υποδειγματικά από τις φωτογραφίες 1, 2 και 3. Αντίστοιχα στο ισόγειο, στο αντίστοιχο σημείο τομής των δυο κάθετων τοίχων (εικόνα ), αλλά και στην πίσω όψη (φωτογραφία 4) υπάρχουν υπολείμματα ενός πιθανού κάθετου τοίχου. Διαπιστώθηκε, επίσης, πως κατά τον κάθετο άξονα της δίφυλλης πόρτας με την σκάλα, βρίσκεται ένα σκαλοπάτι 13,5-14cm (φωτογραφία 5), με υψηλότερο σημείο την πλευρά προς την δίφυλλη πόρτα, όπου το δάπεδο αλλάζει υλικό (από μουςαμά σε ξύλο) και η στήριξη του υψηλότερου μέρους γίνεται με διαφορετική, πιο αραιή διάταξη ξύλινων δοκών σε σχέση με εκείνη του υπόλοιπου ορόφου. Επιπλέον, ο εσωτερικός τοίχος που χωρίζει τα δύο δωμάτια στον όροφο, όπως φάνηκε από τις φθορές του, είναι κατασκευασμένος από καλαμωτή (φωτογραφία 6), θα μπορούσε να είναι, δηλαδή, προσθήκη και να μην υπήρχε εξ αρχής στην κατοικία.

φωτογραφία 1  
ρωγμή κοντά στην γωνία του  
τοίχου και στην ψευδοροφή

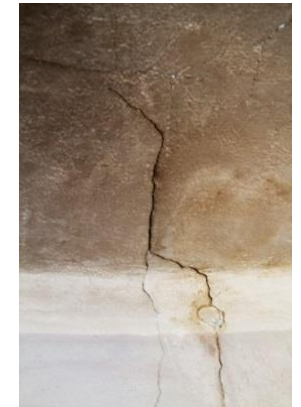
φωτογραφία 2  
ρωγμή πάνω από την δίφυλλη  
πόρτα

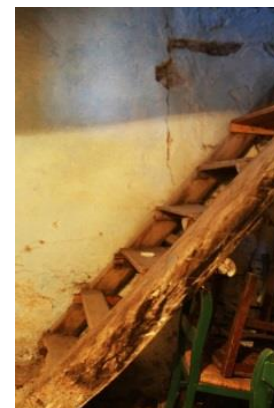
φωτογραφία 3  
ρωγμή δίπλα από την σκάλα

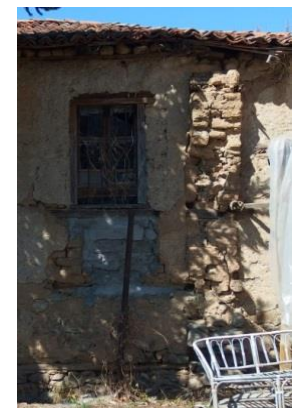
φωτογραφία 4  
υπολείμματα τοίχου στην πίσω  
όψη

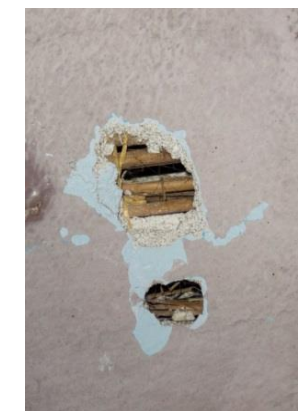
φωτογραφία 6  
τοίχος από καλαμωτή
