# ΤΜΗΜΑ ΑΡΧΙΤΕΚΤΟΝΩΝ ΜΗΧΑΝΙΚΩΝ / ΠΟΛΥΤΕΧΝΙΚΗ ΣΧΟΛΗ / Α.Π.Θ. ΕΡΓΑΣΤΗΡΙΟ 04ΕΕ10: ΕΙΣΑΓΩΓΗ ΣΤΗΝ ΑΠΟΚΑΤΑΣΤΑΣΗ ΙΣΤΟΡΙΚΩΝ ΚΤΙΡΙΩΝ

ΑΓΙΟΣ ΓΕΡΜΑΝΟΣ

ΟΙΚΙΑ ΜΙΓΓΟΥ

Τεύχος ανάλυσης-τεκμηρίωσης με θέμα:  
Κατοικία στον Άγιο Γερμανό Πρεσπών

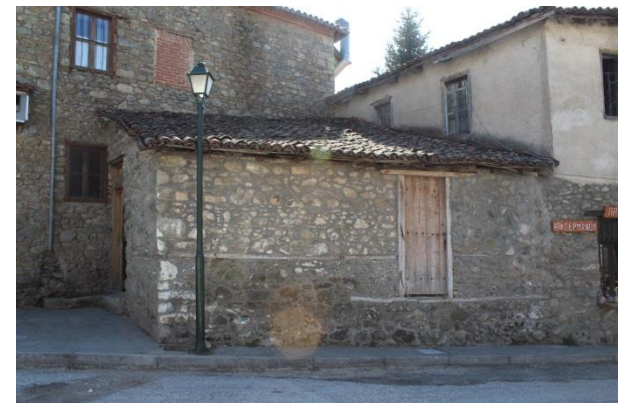
Η βορειοανατολική πλευρά του κτιρίου απασχολείται από την λίθινη αποθήκη, ένα τμήμα του κτιρίου που ξεχωρίζει, λόγω των διαφορετικών διαστάσεων, ύψους από το πεζοδρόμιο και υλικότητας. Η στέγη της αποθήκης «ταιριάζει» ακριβώς στο χώρο μεταξύ του μελετώμενου κτίσματος και του διπλανού, αλλά και καλύπτει εν μέρει τα δυο βορειοανατολικά παράθυρα του κυρίως κτιρίου. Για τους παραπάνω λόγους, υποθέτουμε πως η αποθήκη ήταν μεταγενέστερη επέκταση του κτιρίου.
